# 鼓楼医院食堂项目

## 施工情况汇报

本项目为南京鼓楼医院原址改建职工食堂及配套设施项目，建筑面积：地上7064.43平方米，地下14010.09平方米。通过本建筑，连接原有的1#和2#建筑，作为1#和2#建筑的裙房，本栋建筑地上六层，主要为员工食堂；地下为食堂配套和停车库，其中地下一层、地下二层主要为食堂配套用房和地下车库通道，地下三层为地下机动车停车库，地下四层至地下七层为无人员停留的机械停车库。

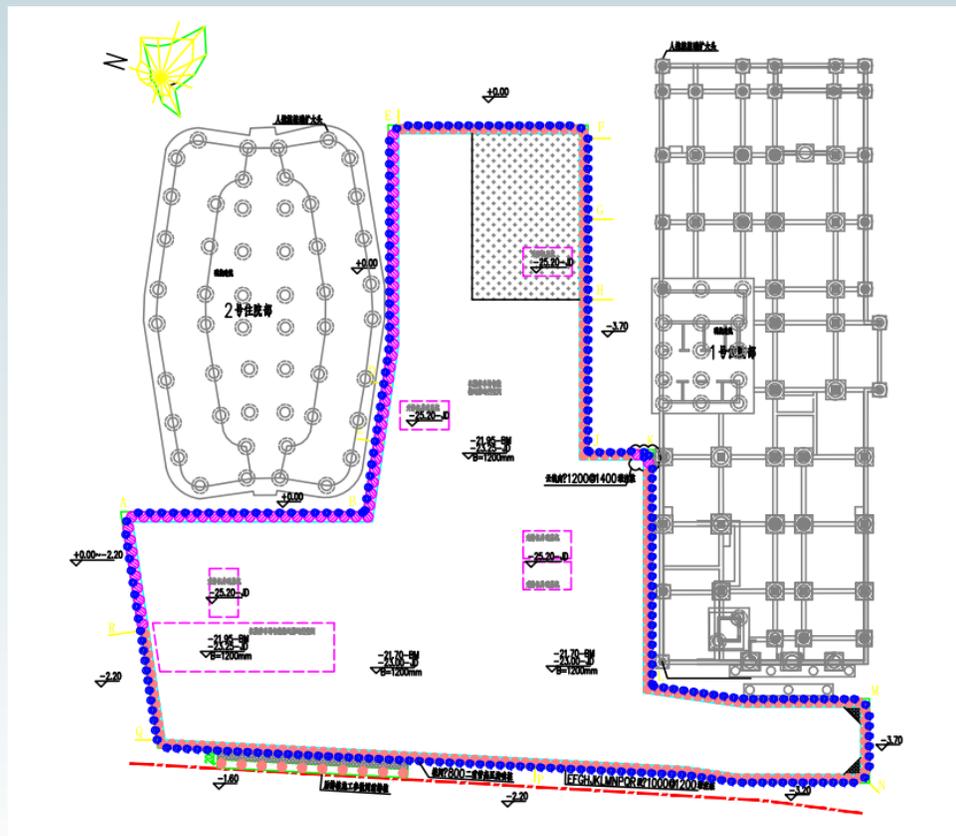
基坑与1、2#楼位置示意图

本项目施工管理难点主要体现在这四个字：“近”、“小”、“深”、“堵”。

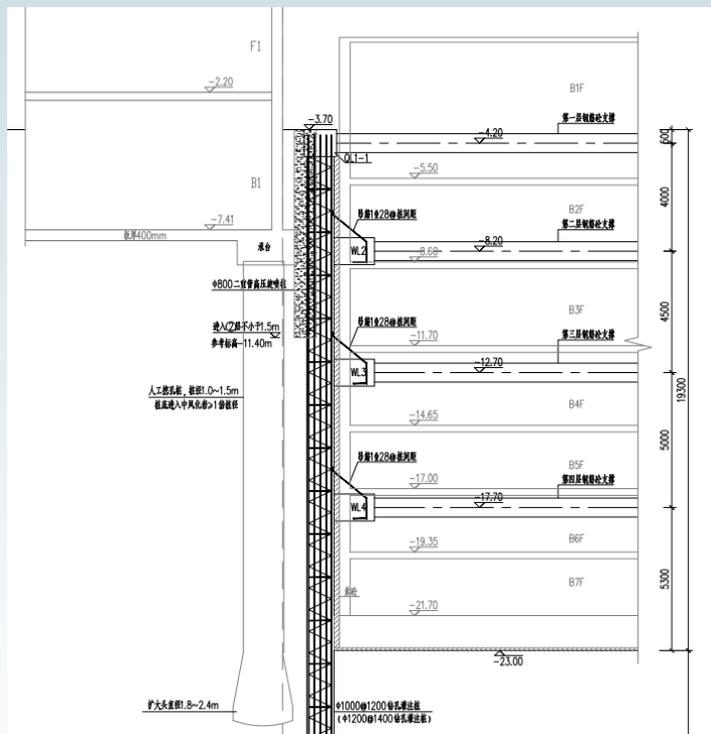
“近”字体现在本工程位于院内1#、2#楼之间，支护桩与相邻建筑最近之处仅600mm，施工较为困难。

新建工程支护桩与1#、2#楼原有人工挖孔桩位置示意图

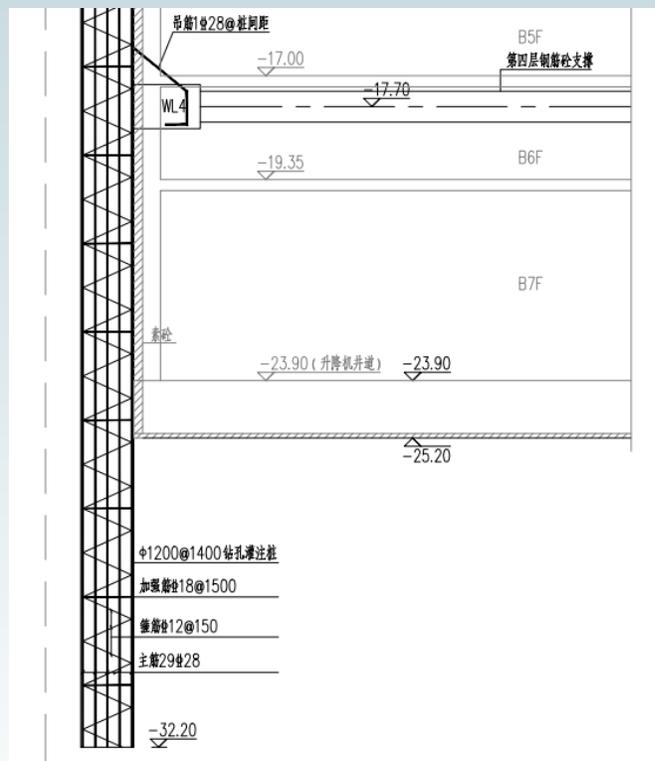
“深”字体现在本项目地下有七层，底板标高最低处为25.2m,属于深基坑项目。

基坑最深处图纸示意

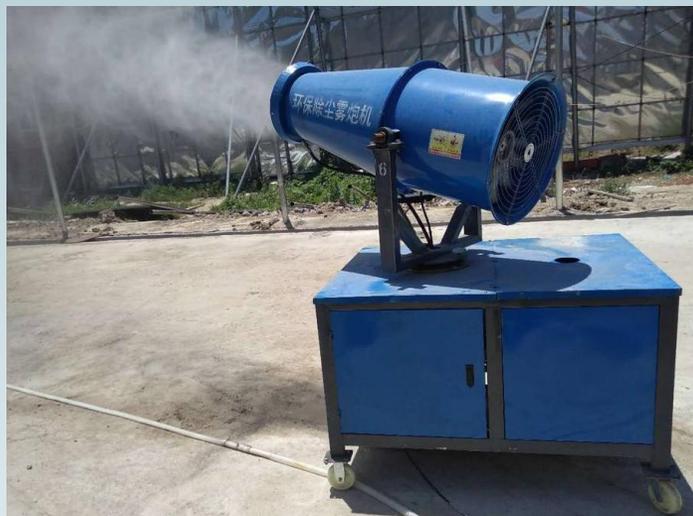
雾炮除尘设备

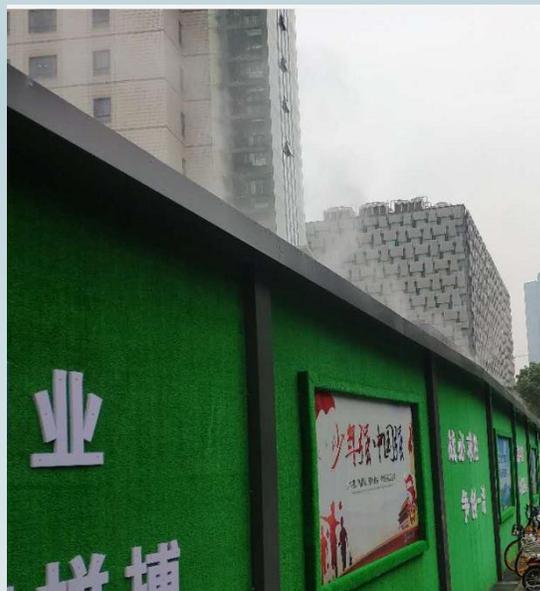
围挡喷淋

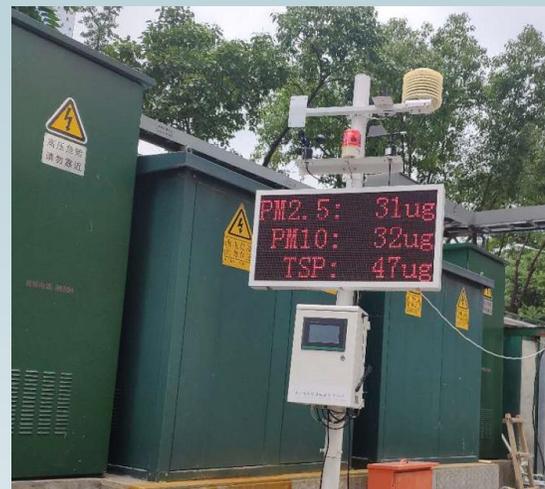
大气及噪音监控显示屏

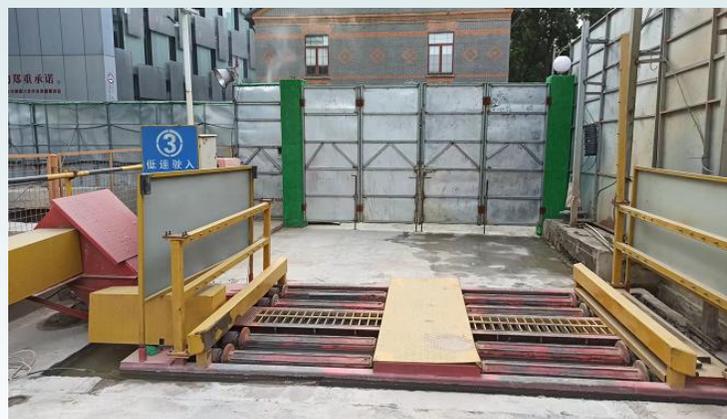
车辆冲洗设备

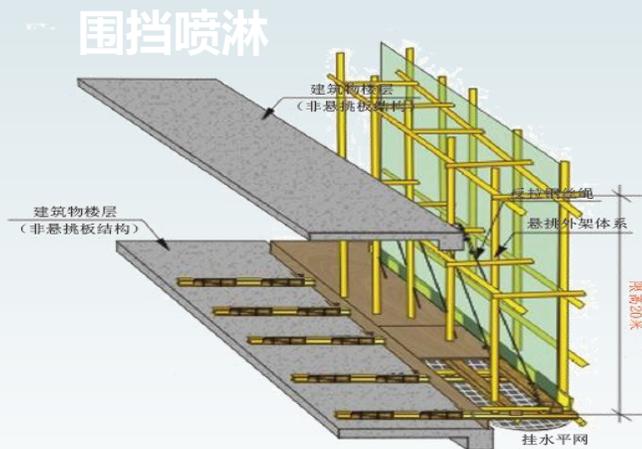
高层采用悬挑架

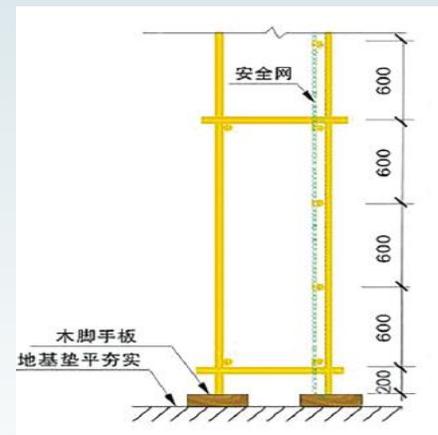
多层采用落地架

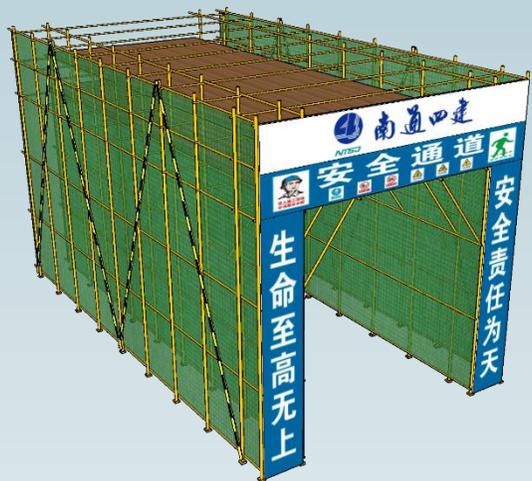
安全通道

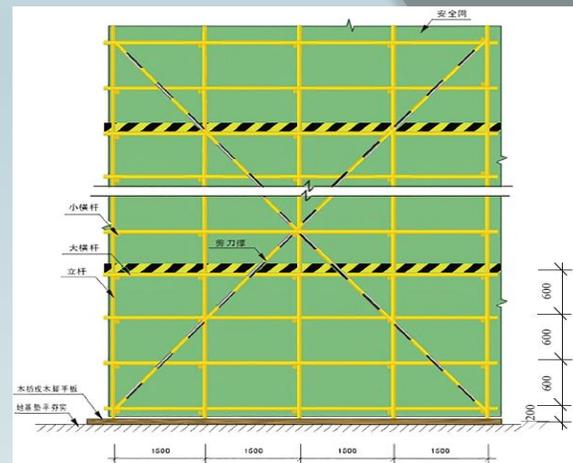
外架立面满挂密目安全网

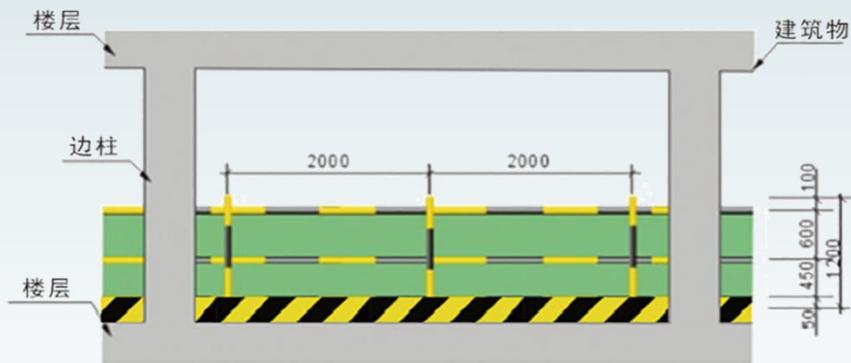
楼层临边防护

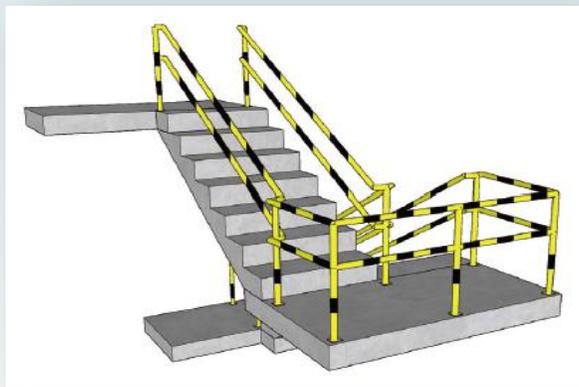
楼梯临边防护

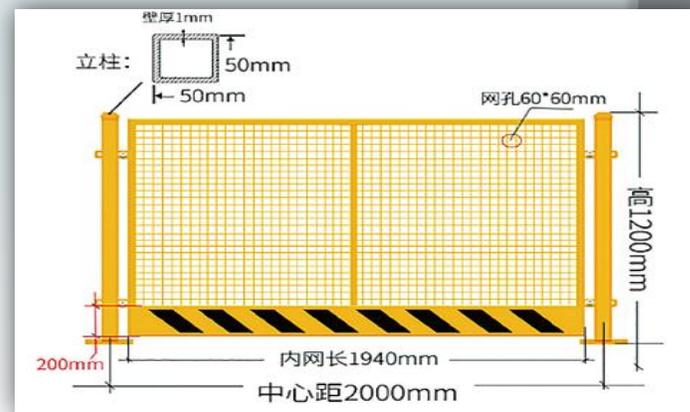
工具化防护

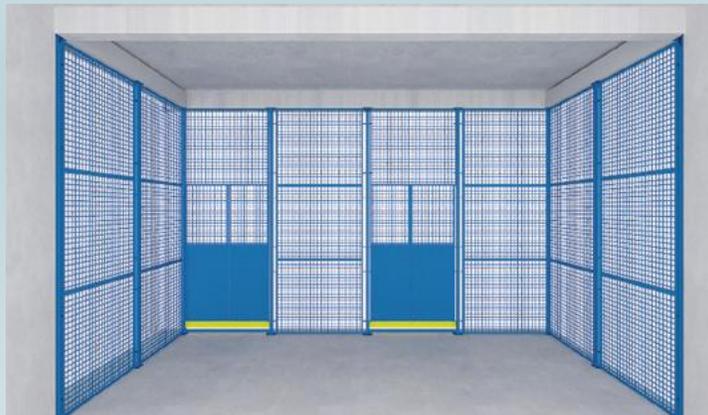
工具式施工电梯平台

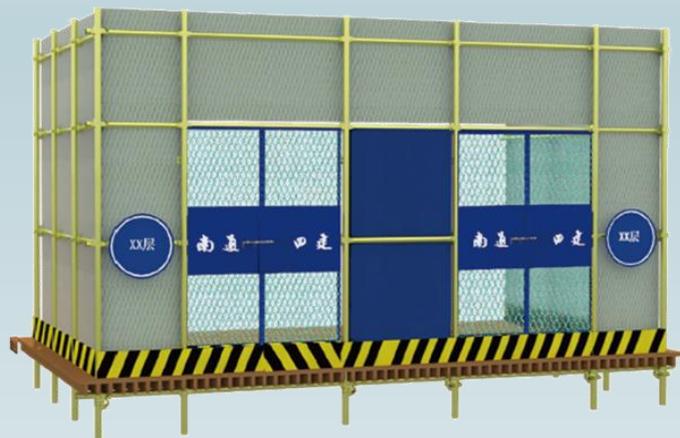
施工电梯楼层接料平台临边防护

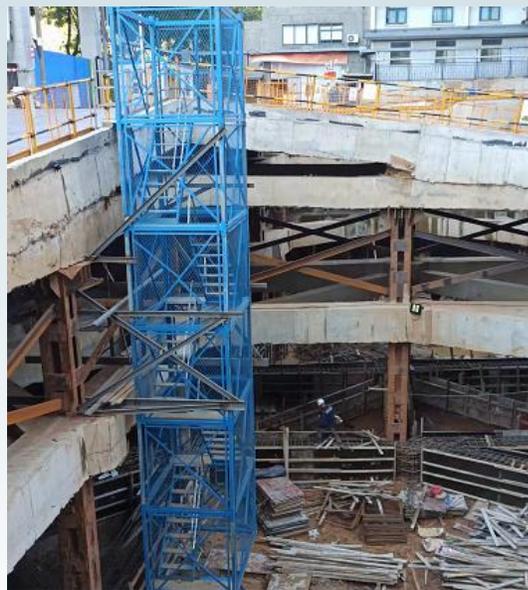
安全梯笼

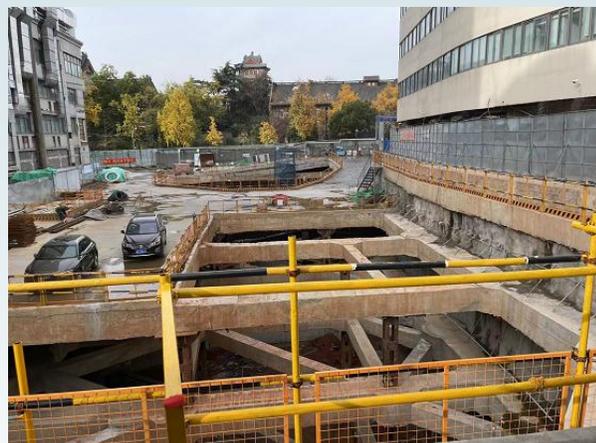
基坑边防护

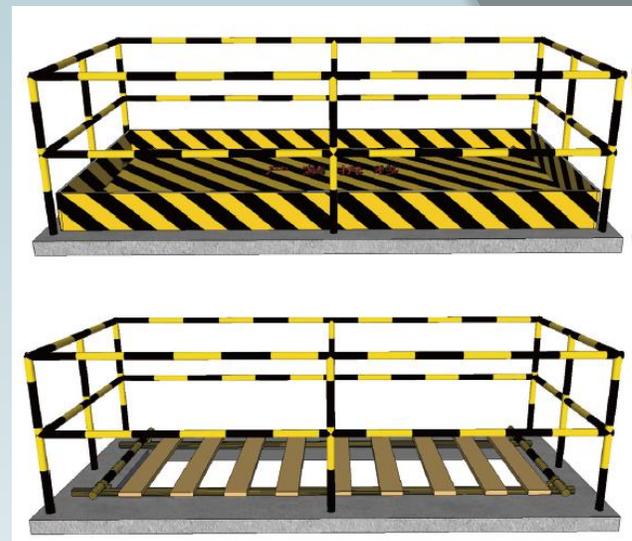
洞口防护

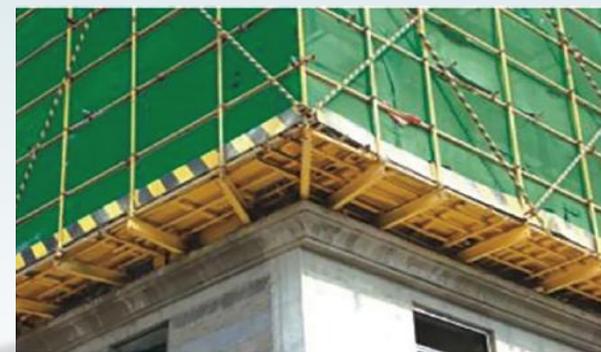
脚手架封闭

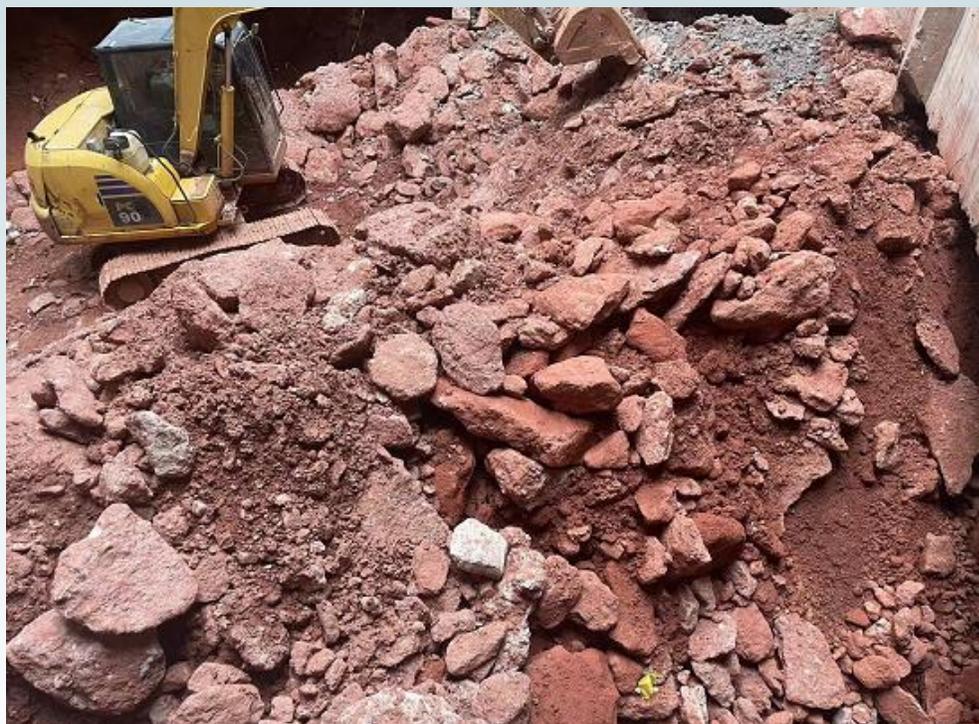
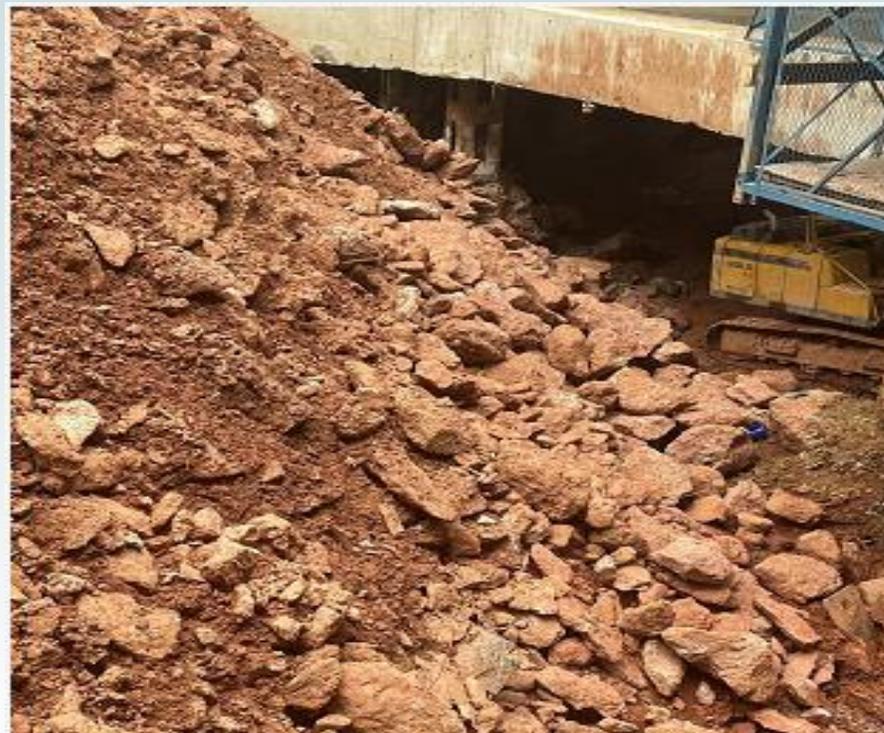
本项目于2022年2月16日开始进行第四层土方外运，因环保管控等多方面外界因素，造成外运效率较低，未能满足原定施工进度计划。尤其四月因督察组进驻南京进行检查，土场关闭无法外运。施工现场现已利用场内有限的空间进行岩石破除并打堆，尽可能为后期出土做好准备，争取挽回耽误的施工工期。目前第四层土方开挖已完成约60%，待土场开放后争取加快出土进度。
